G U T A C H T E N Nr.: 1602 108

Inhalt/Vorhaben:
Bebauungsplan-Plan Nr. 101
der Stadt Uetersen

Orientierende Untersuchungen
nach § 2 Nr. 3 BBodSchV

Standort:
Ossenpadd 54 in 25436 Uetersen
(Flurstück 713/49)

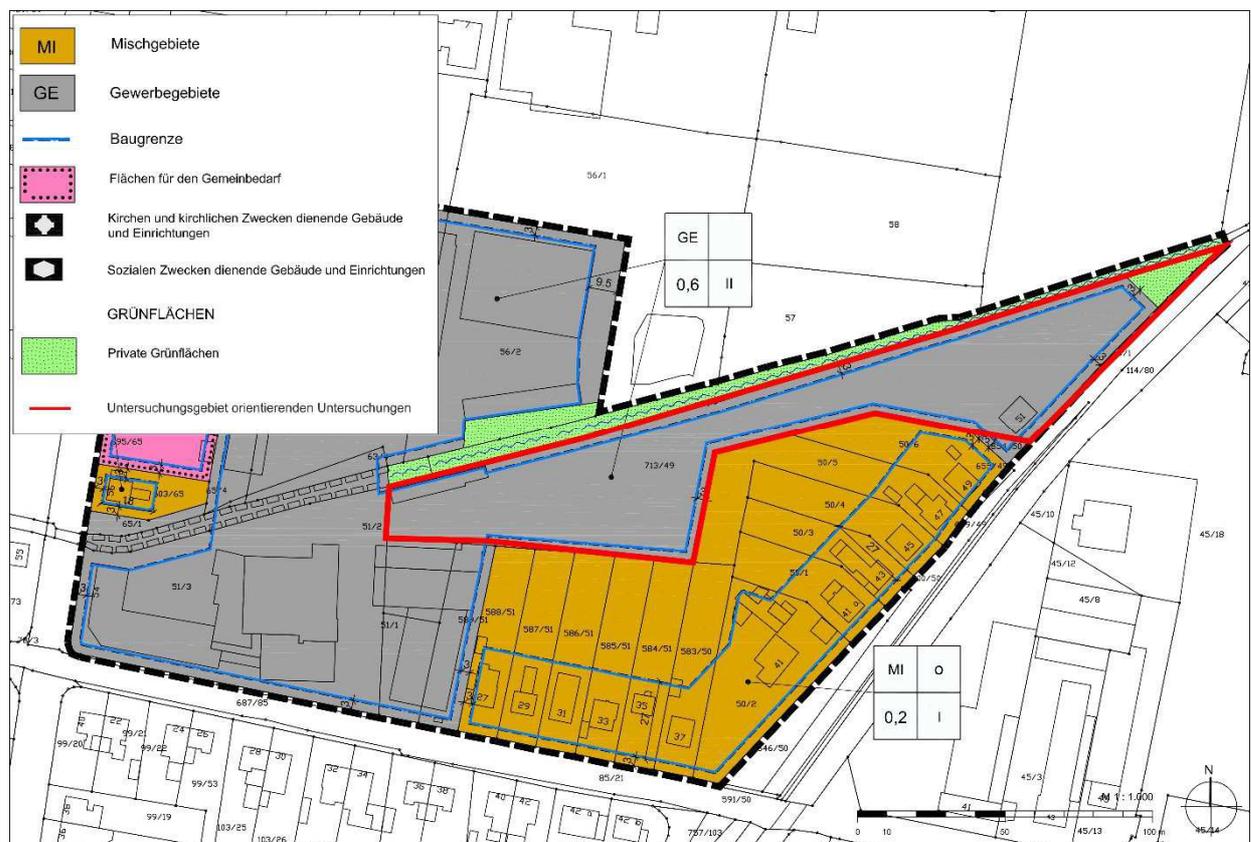
Abbildung 1: Bebauungsplangebiet Nr. 101 mit Untersuchungsgebiet für orientierende Untersuchungen

Mit dem Bebauungsplan Nr. 101 der Stadt Uetersen, der vom Esinger Steinweg, Ossenpadd, Tornescher Weg und Hebbelstraße eingeschlossen wird (vgl. Abbildung 1), sollen die planungsrechtlichen Voraussetzungen für betriebliche Erweiterungen und Veränderungen der ansässigen Betriebe auf den Betriebsflächen unter Berücksichtigung der Belange der Nachbarn geschaffen werden.

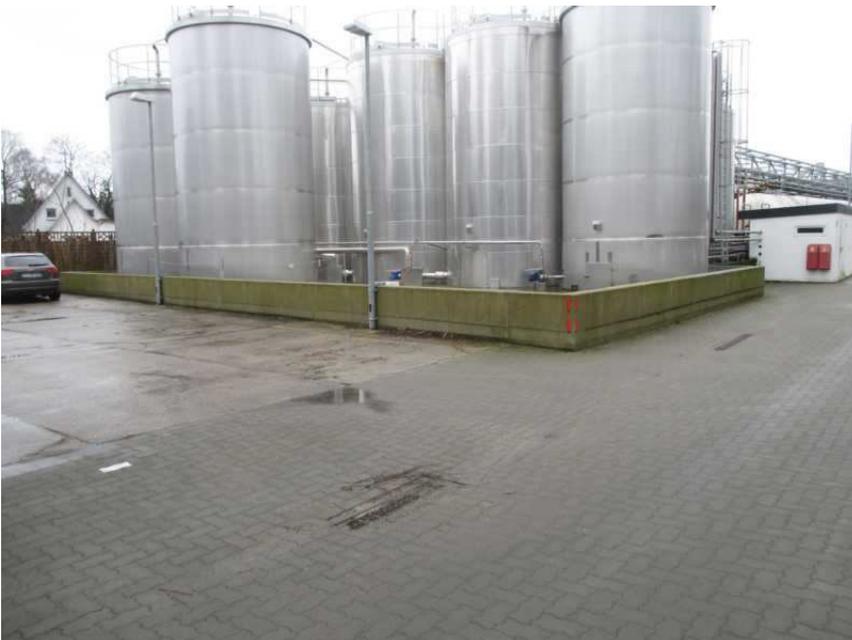
Foto/Abb. 02: Blick nach Südwesten auf Hochbehälter Tanklager

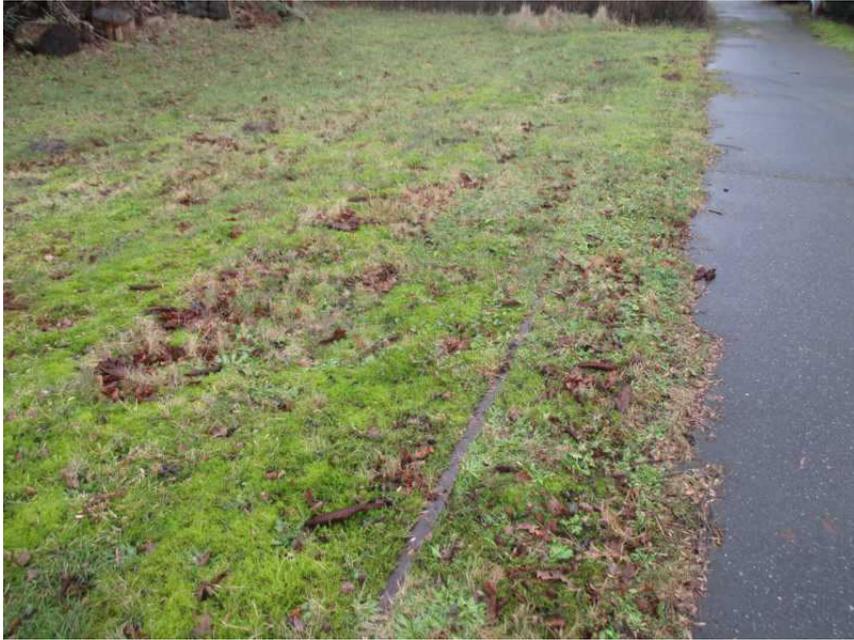
Foto/Abb. 07: überwachsenes Betriebsgleis

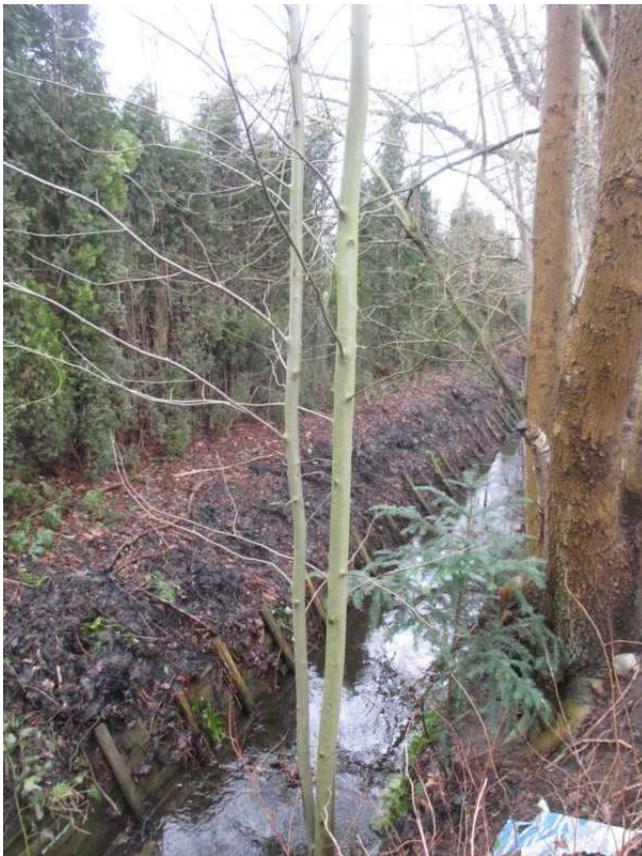
Foto/Abb. 08: Blick nach Osten - Fournier Mühlenbach

Im Norden grenzt das Untersuchungsgebiet an den Fournier Mühlenbach (vgl. Anlage 1, Foto 8 und 9), der ungefähr ab dem westlichen Ende des Flurstückes 713/49 als verrohrter

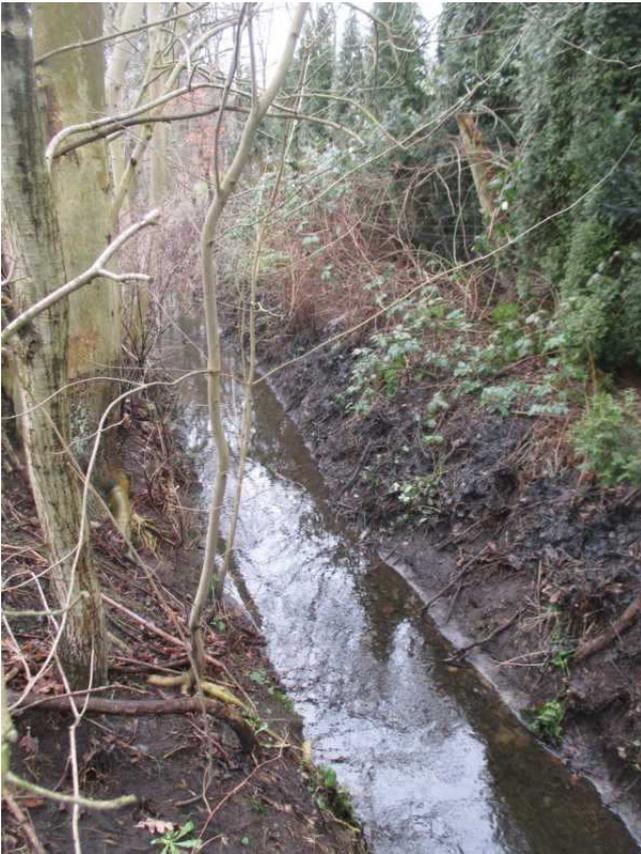
Foto/Abb. 09: Blick nach Westen - Fournier Mühlenbach
