**BV: Tornescher Weg 80  
in  
25436 Uetersen**

**Umwelttechnische Untersuchungen  
im Rahmen des Kaufentscheids**

06.07.2020

Ersteller:  
BEYER  
Beratende Ingenieure und Geologen  
Hauptstraße 137  
25462 Rellingen

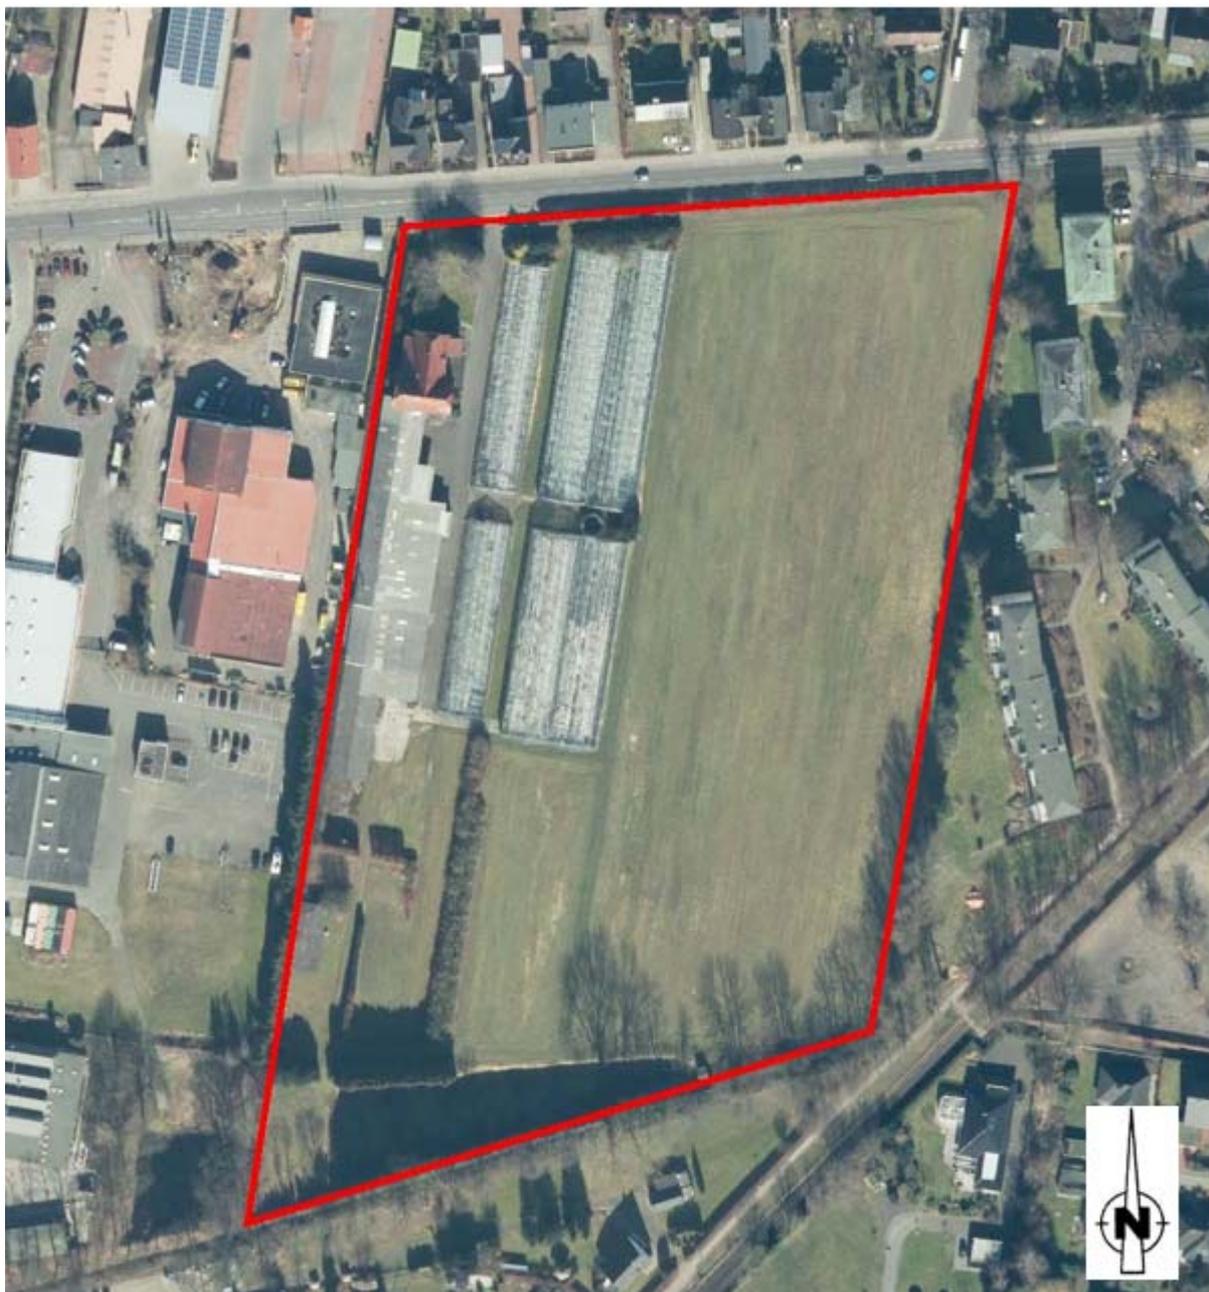
Abb. 1: Lage und ehemalige Nutzungssituation des Grundstücks (Luftbild)

Das Grundstück wurde seit 1910 bis 2007 gewerblich durch die Firma H.J. Tantau als Baumschule (Rosenzuchtbetrieb) genutzt. Aufgrund der ehemaligen Nutzungsarten lässt sich das Grundstück in fünf Teilbereiche untergliedern.

- Im östlichen Bereich des Grundstücks (Flurstück 11 sowie östlicher Teil des Flurstücks 58 und südöstlicher Teil des Flurstücks 59) befanden sich die ehemaligen Freiflächen mit den Anzuchtbeeten. Dieser Bereich des Grundstücks ist aufgrund der im Untergrund anstehenden vorwiegend bindigen Bodenschichten mit einem flächigen Drainagesystem zur Ableitung von Niederschlagswasser versehen.

- Im südwestlichen Teil des Grundstücks (Flurstück 57) befindet sich ein Sammel-/Rückhaltebecken, in dem das Wasser aus der Drainage aufgefangen wurde und das wiederum zur Bewässerung genutzt wurde.

- Im zentralen nördlichen Teil des Grundstücks (nordöstlicher Teil Flurstück 59) befanden sich vier Gewächshäuser, die teilweise schon rückgebaut sind.

- An der Nordwestecke des Grundstücks (Nordwestecke Flurstück 59) befindet sich das Wohnhaus.
- Nach Süden an das Wohnhaus anschließend, entlang der westlichen Grundstücksgrenze (Flurstücke 58,59) befinden sich die ehemaligen Funktionsgebäude / Betriebsgebäude mit Lager- und Packräumen, Pflanzensortierhalle, Garagen, Kesselhaus mit Schornstein und zwei oberirdischen Heizöltanks, Betriebstankstelle und Fahrzeugunterstand.

Im Bereich zwischen Wohnhaus / Betriebsgebäuden an der Westseite des Grundstücks und den nach Osten hin anschließenden Gewächshäusern ist das Grundstück im Bereich der Verkehrsflächen durch Asphalt / Beton versiegelt.

Die Lage und ehemalige Nutzungssituation ist in der nachfolgenden Abbildung dargestellt.

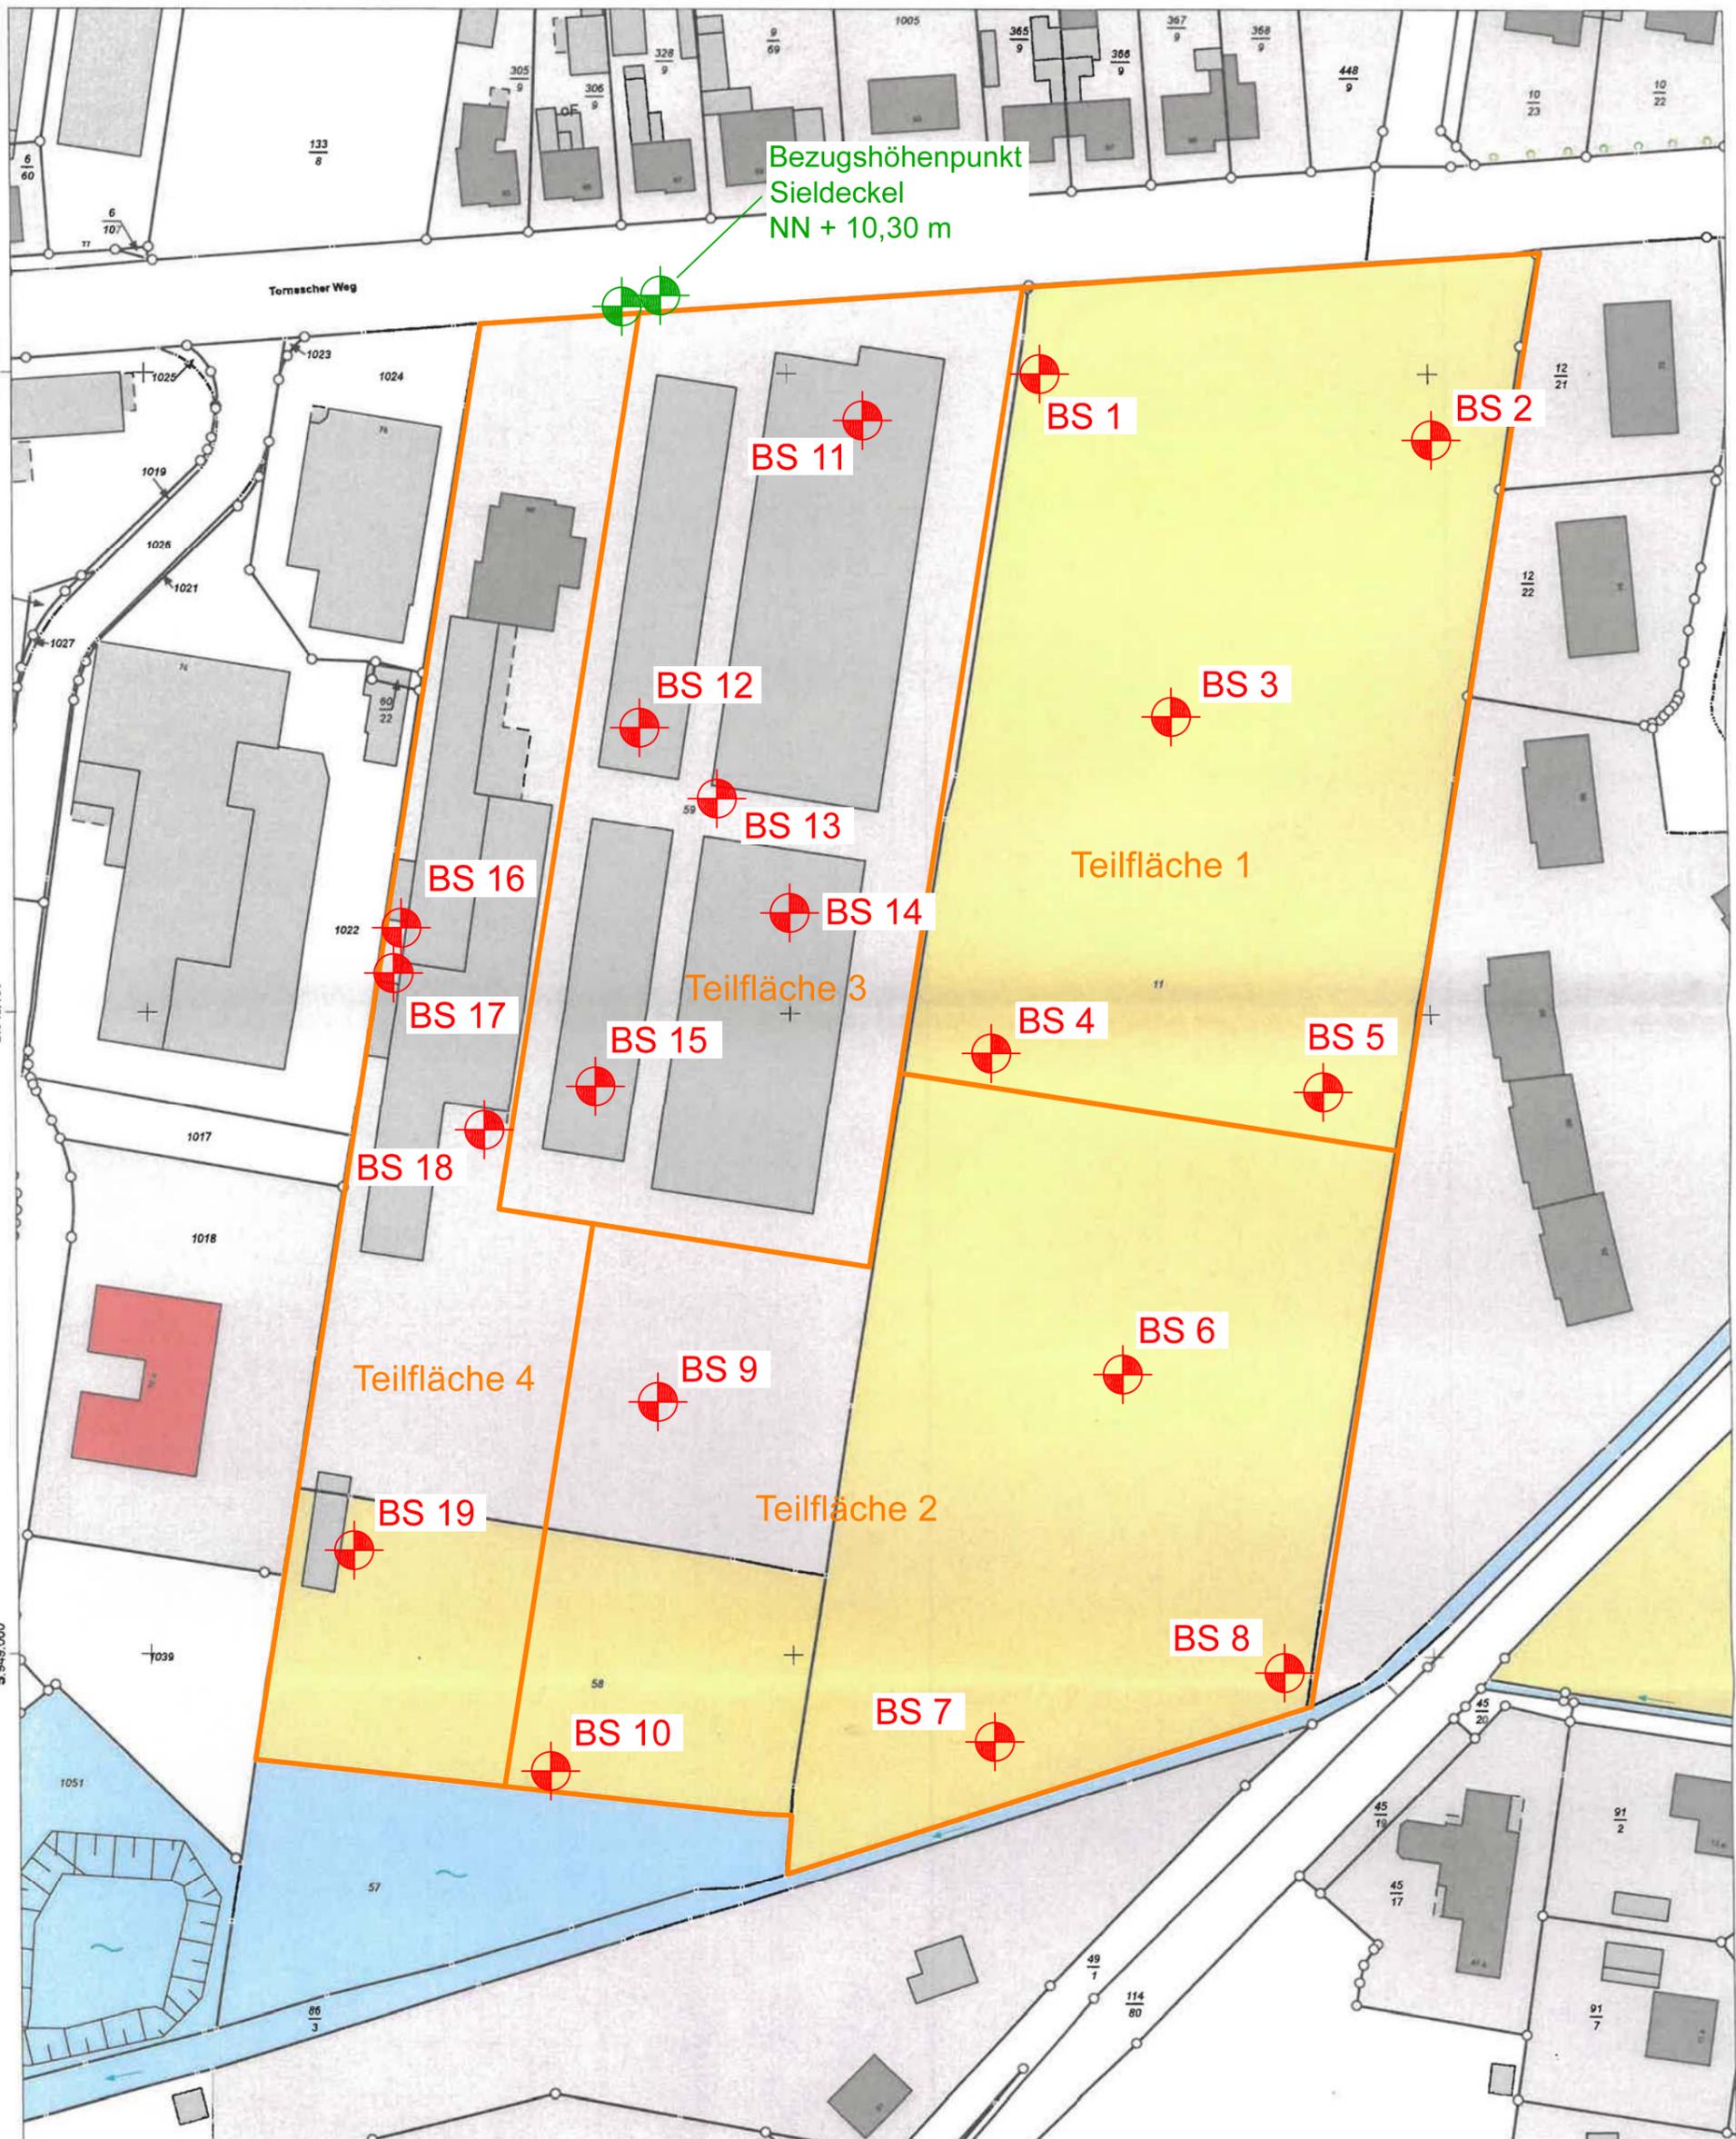
**Lageplan der Baugrundaufschlüsse  
M 1:1.000**

Die Lage der Teilflächen und Bohransatzpunkte sind im Lageplan der Anlage 04-20-18915/1 dargestellt.

Der Lageplan der Baugrundaufschlüsse ist als Anlage 04-20-18915/1 beigelegt.

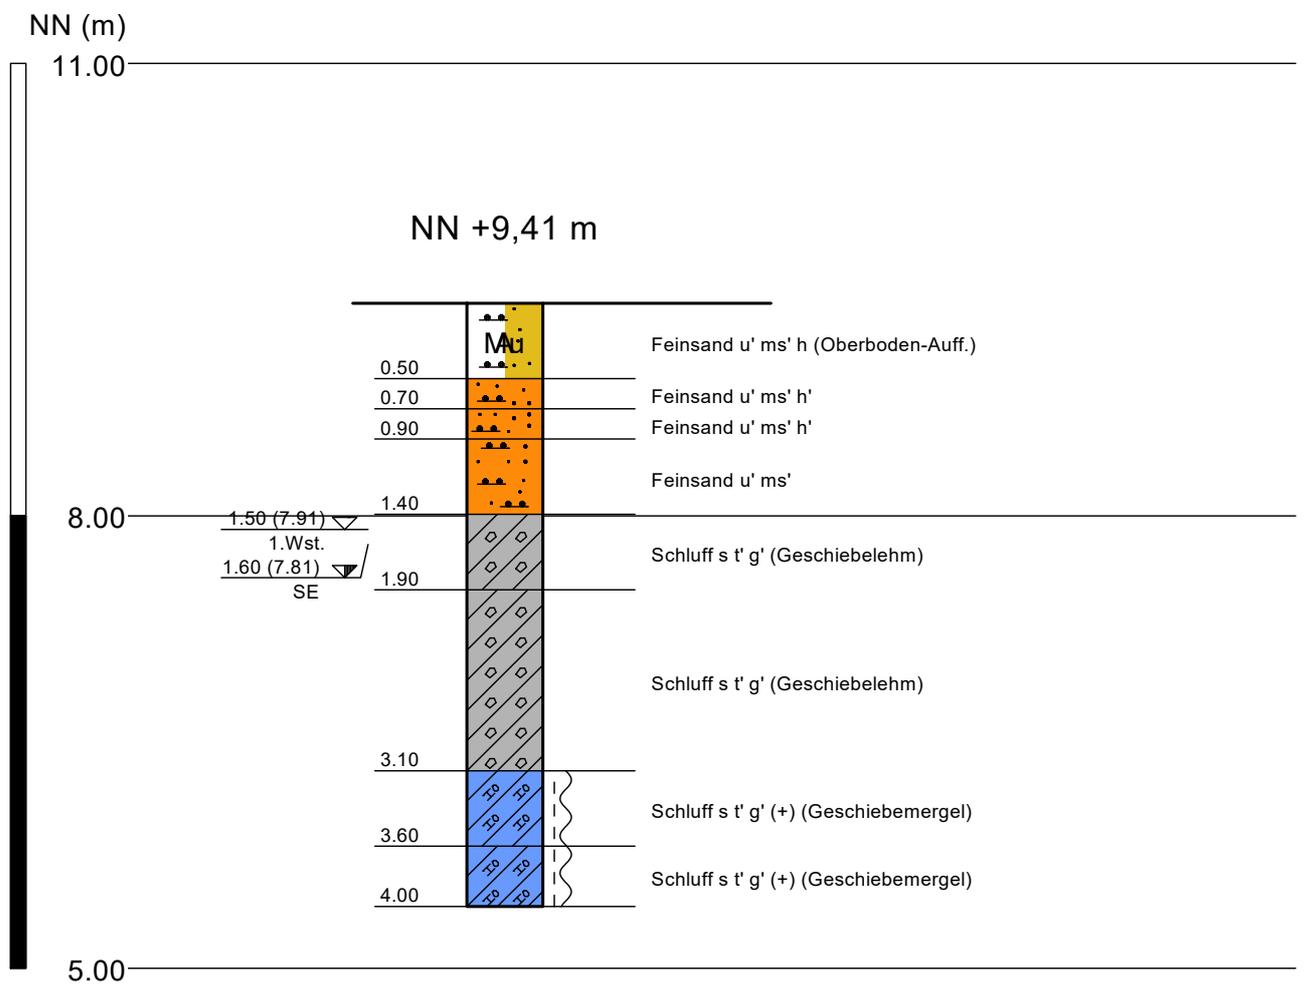
**BS 10**  
(06.05.2020)

Die beiden Bohrungen BS 10 (Teilfläche 2) und BS 13 (Teilfläche 3) liegen im Bereich ehemaliger Zuwegungen / Durchfahrten von den Betriebshallen zu den Freibeeben. Der Unterbau dieser Zuwegungen ist unbekannt. Sollte der Bodenaufbau jenem der anderen Bohrungen in diesen Teilflächen entsprechen, werden die Bodenproben den entsprechenden Mischproben zugeschlagen, ansonsten werden sie gesondert untersucht.

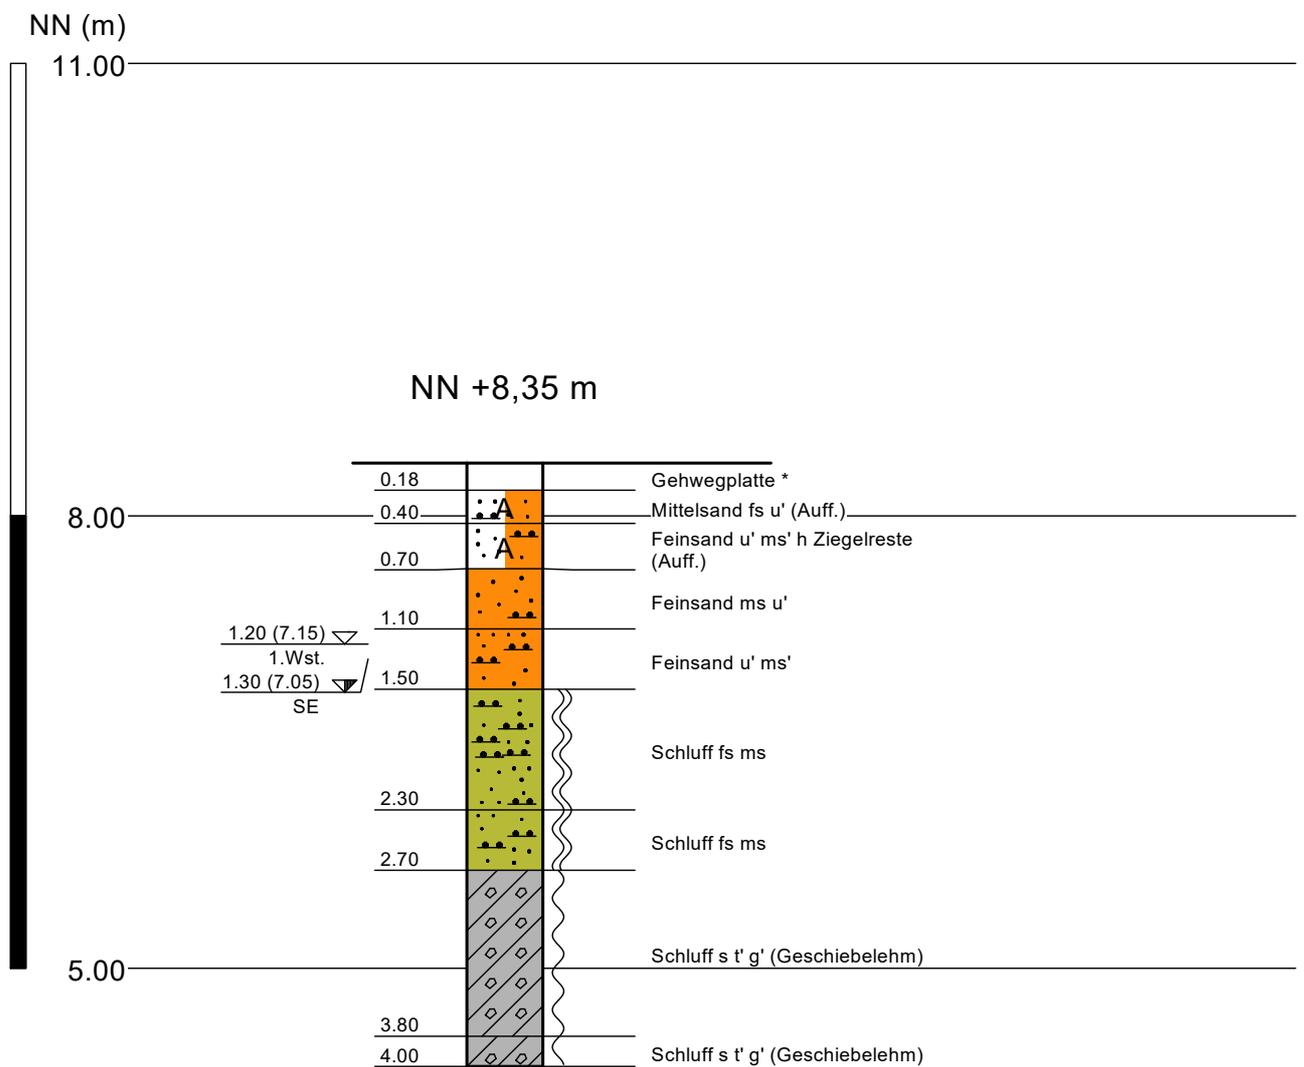
**BS 18**  
(05.05.2020)

In der Bohrung BS 18 enthält die Auffüllung z.T. geringe bodenfremde Beimengungen in Form von Ziegelresten.

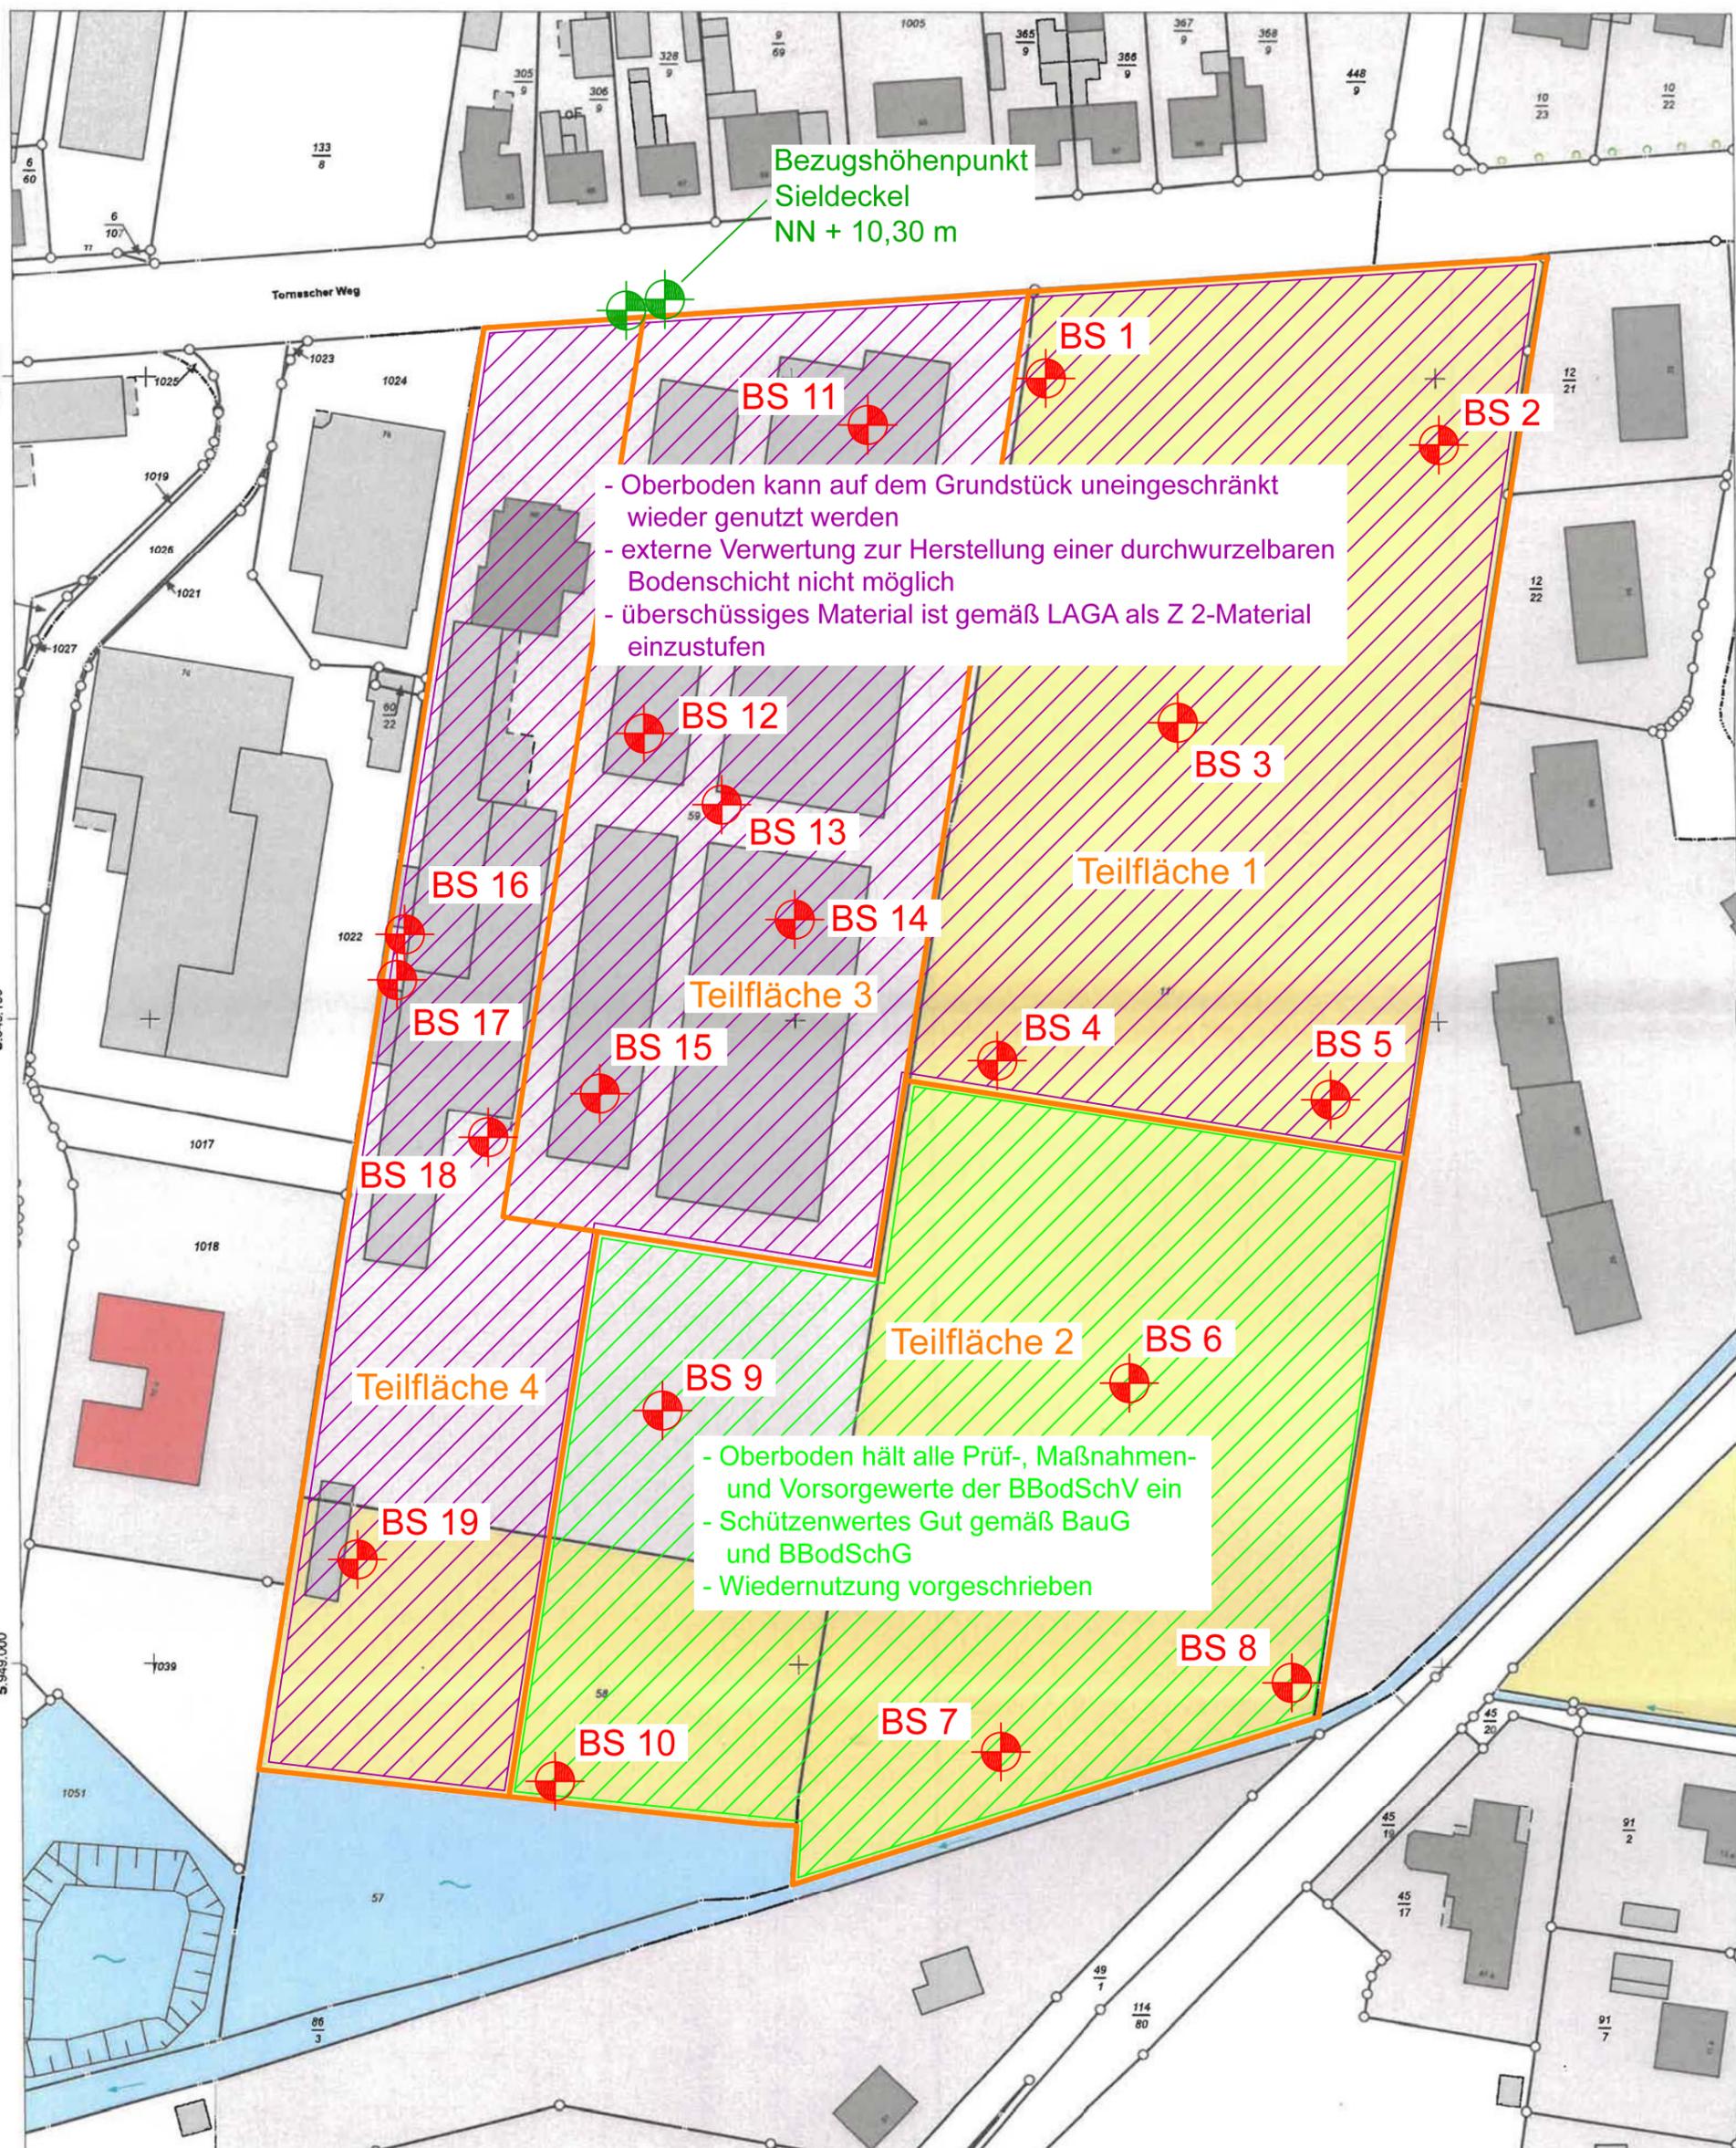
**Lageplan Verwertung / Entsorgung Oberboden  
M 1:1.000**

- Oberboden kann auf dem Grundstück uneingeschränkt wieder genutzt werden  
- externe Verwertung zur Herstellung einer durchwurzelbaren Bodenschicht nicht möglich  
- überschüssiges Material ist gemäß LAGA als Z 2-Material einzustufen
